Projekt: R10
 Planbezeichnung: R10_Strukturmauer_Junge
 Maßstab: 1/75, 1/500
 Format: DIN A3
 Datum: 24.05.2022

Strukturmauer Junge
 Ifflandstraße 1- 4, 10179 Berlin
Bestandsaufnahme

Projekt:	R10	Strukturmauer Junge	büro west	
Planbezeichnung:	01_Schadenskartierung_1	Ifflandstraße 1- 4, 10179 Berlin	tempelhofer damm 2	
Maßstab:	1/20	Bestandsaufnahme	12101 berlin	
Format:	DIN A3	Rückfrontseite	fon: 78 60 47-0	
Datum:	24.05.2022	Schadenskartierung	fax: 78 60 47-16

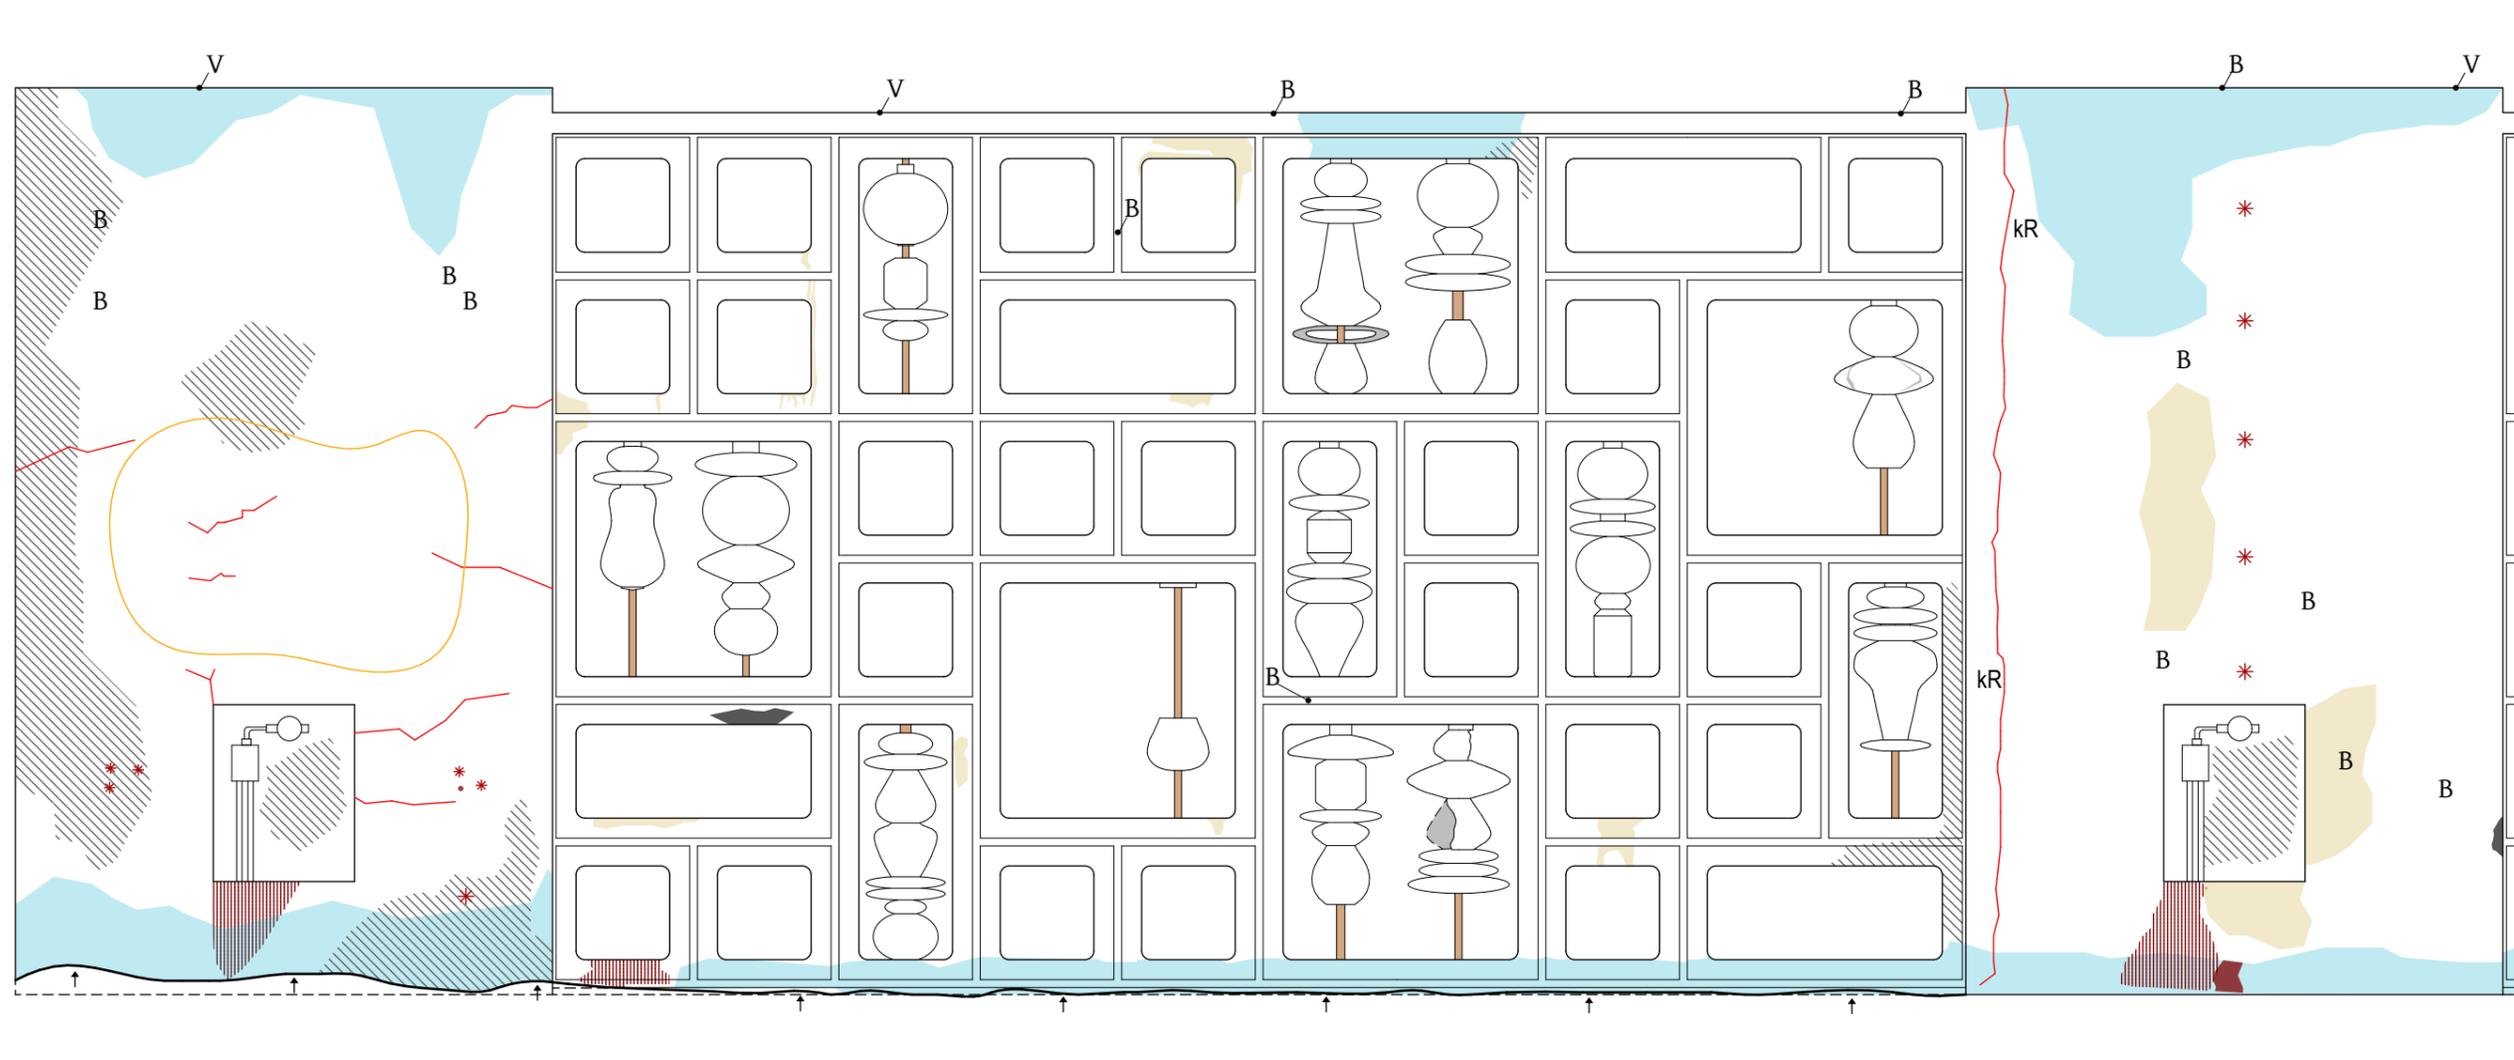
- Bauelemente Kiosk grenzen sehr dicht an der
- Biogener Bewuchs, Absplitterung und Verschmutzung fast in allen Fächer und Fügen
- Gegenstände wie Container, Mülltunen, Pflanzen, Getränkestrank, Schutzkasten, lose Bauteile, Kabel, Bewagkasten u.s.w. vor der Mauer
- Rückfrontseite ist durch Baumreihe verdeckt

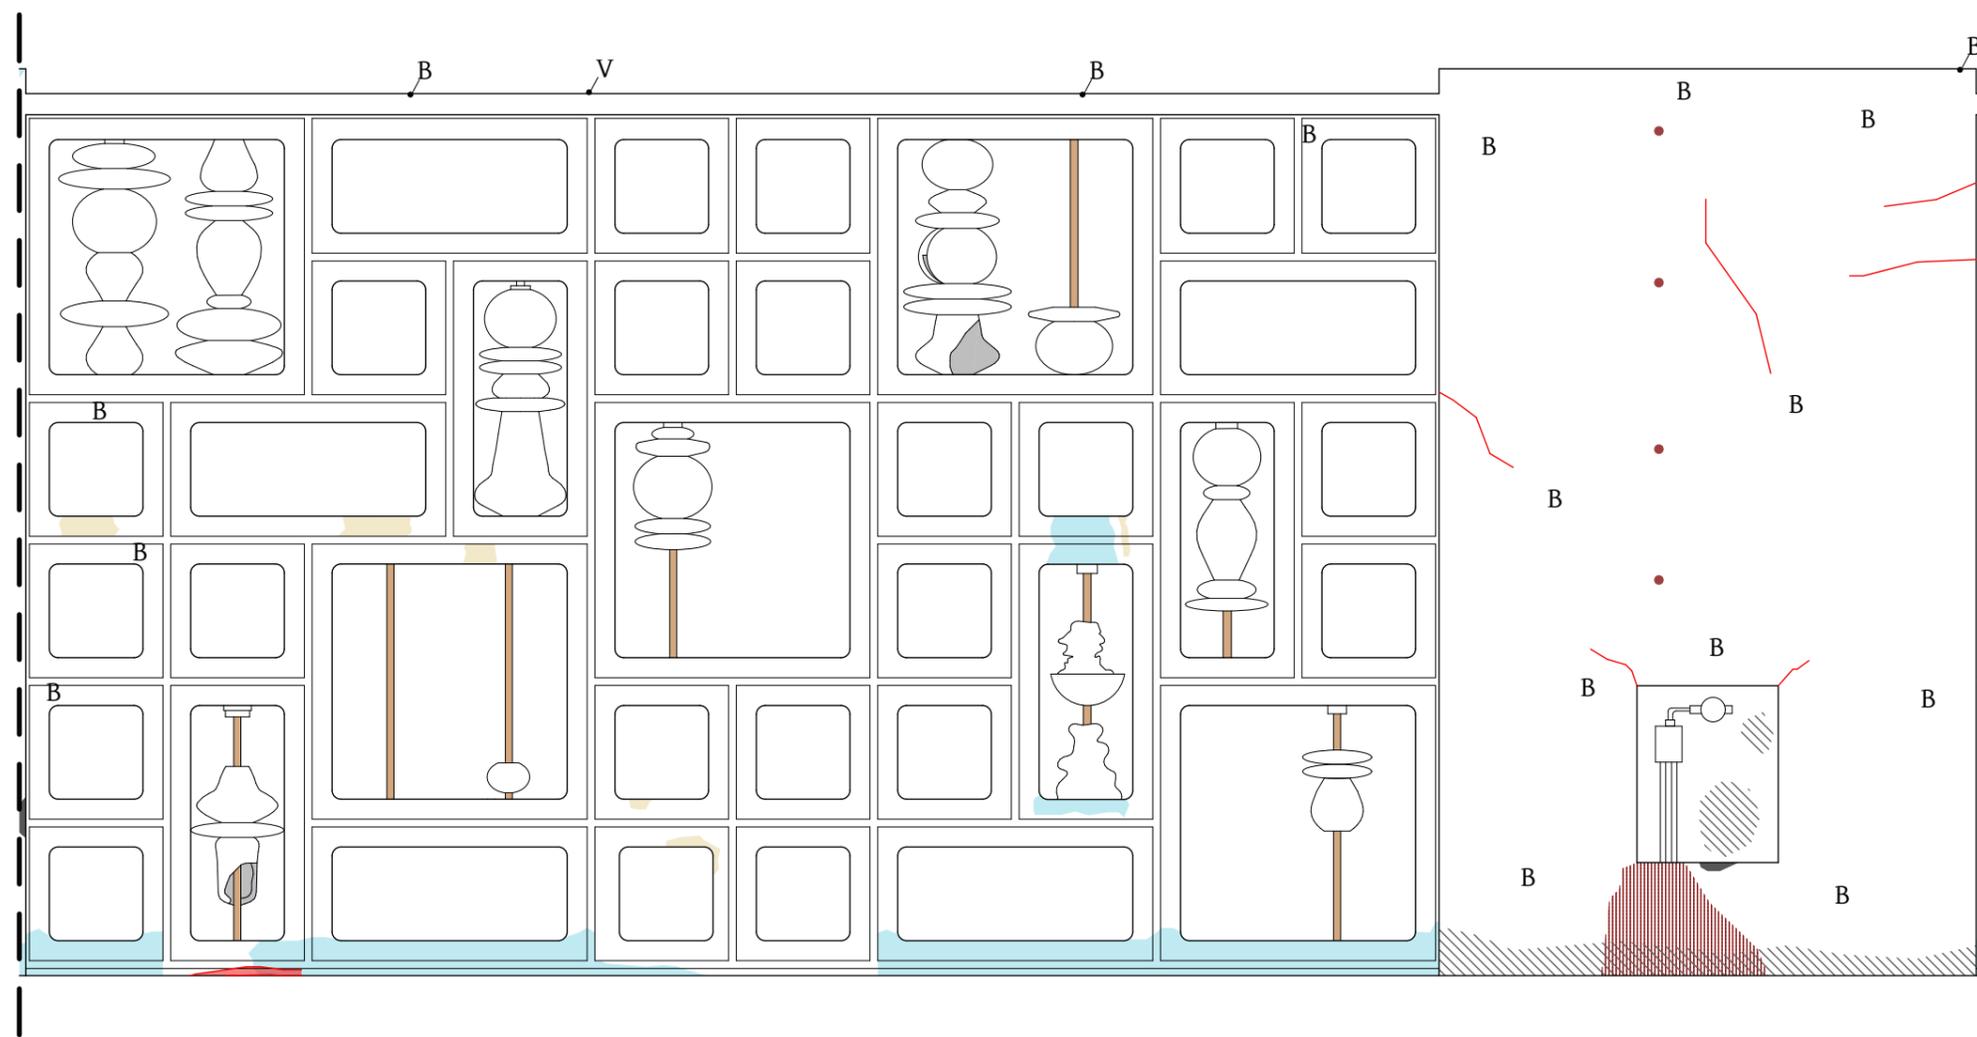
- Bauelemente Kiosk grenzen sehr dicht an der Mauer
- Biogener Bewuchs, Absplitterung und Verschmutzung fast in allen Fächer und Fügen
- Gegenstände wie Container, Mülltunen, Pflanzen, Getränkeschrank, Schutzkasten, lose Bauteile, Kabel, Bewagkasten u.s.w. vor der Mauer
- Rückfrontseite ist durch Baumreihe verdeckt

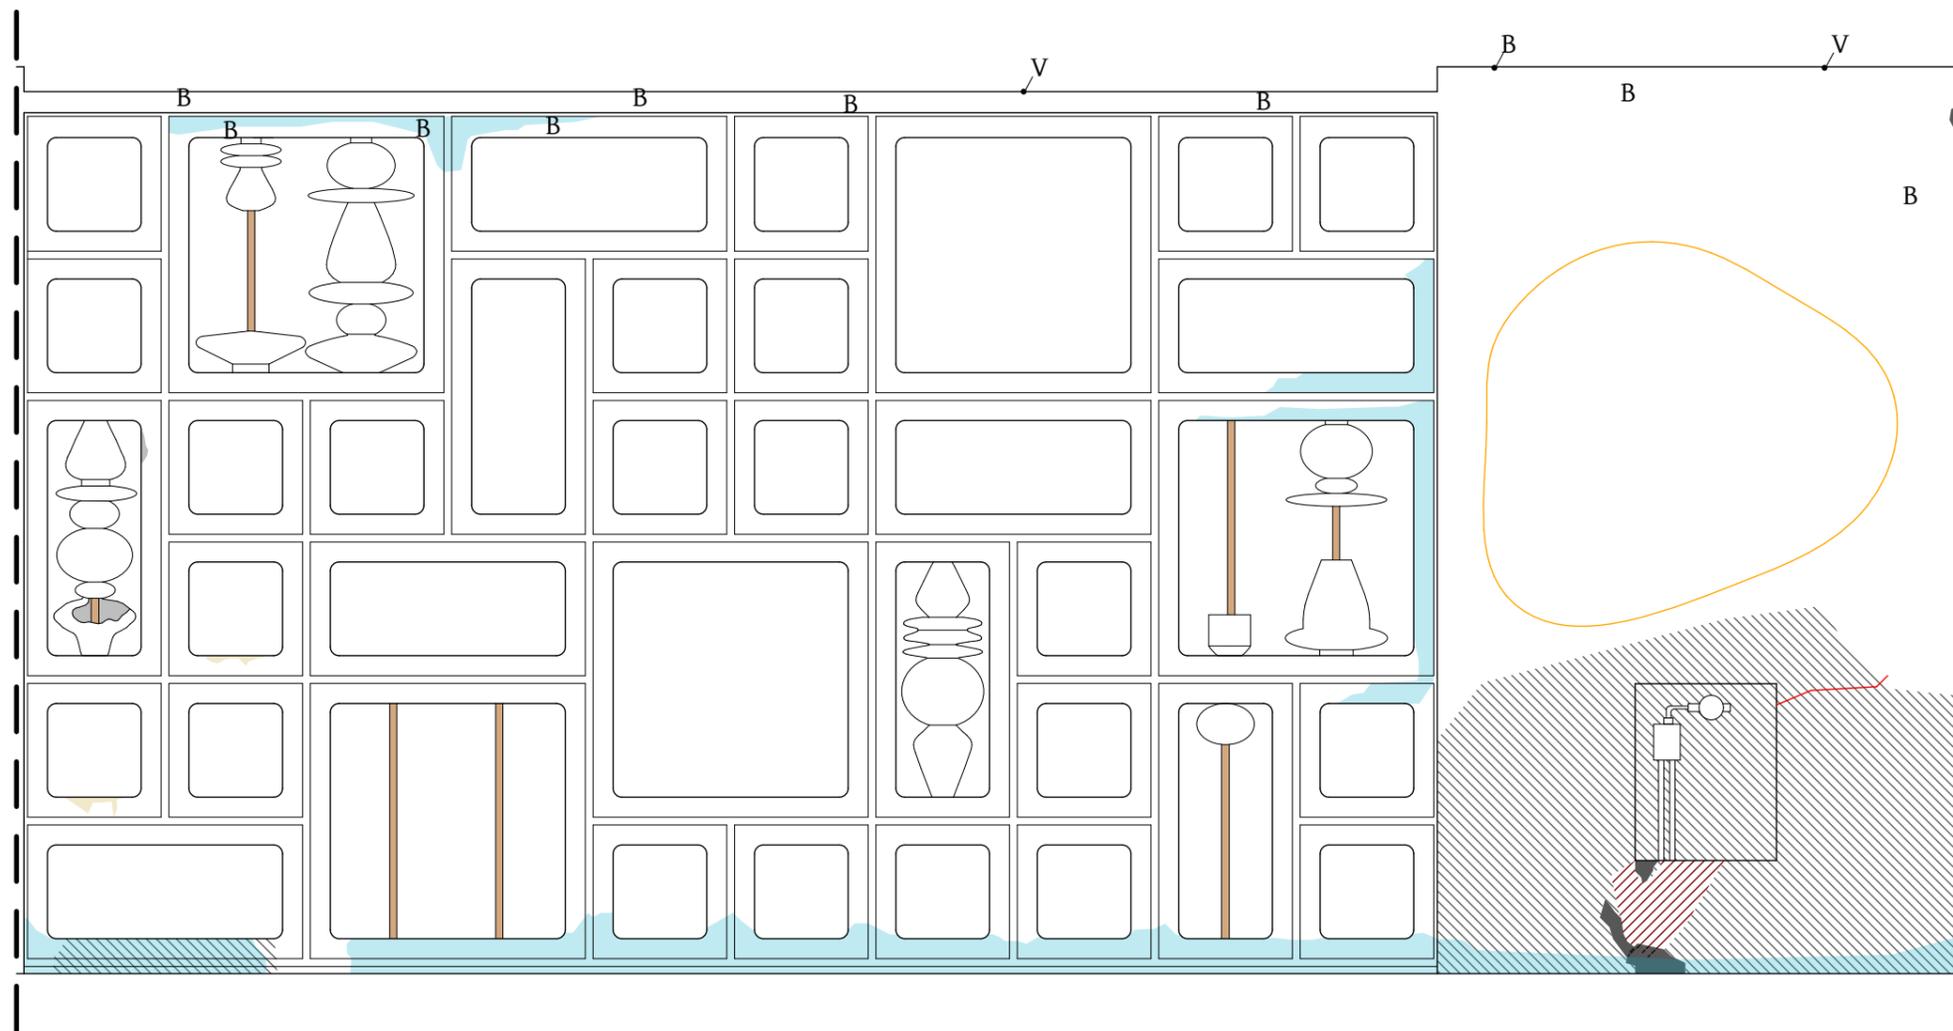
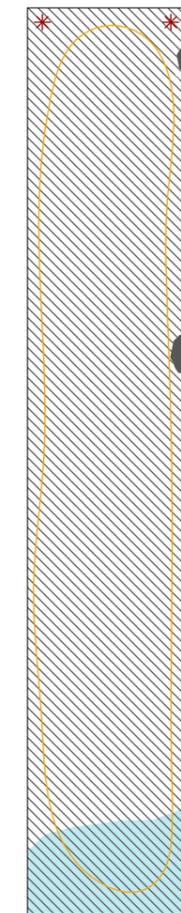
Stirnseite vom Weg

- Bauelemente Kiosk grenzen sehr dicht an der Mauer
- Biogener Bewuchs, Absplitterung und Verschmutzung fast in allen Fächer und Fügen
- Gegenstände wie Container, Mülltunen, Pflanzen, Getränkeschrank, Schutzkasten, lose Bauteile, Kabel, Bewagkasten u.s.w. vor der Mauer
- Rückfrontseite ist durch Baumreihe verdeckt

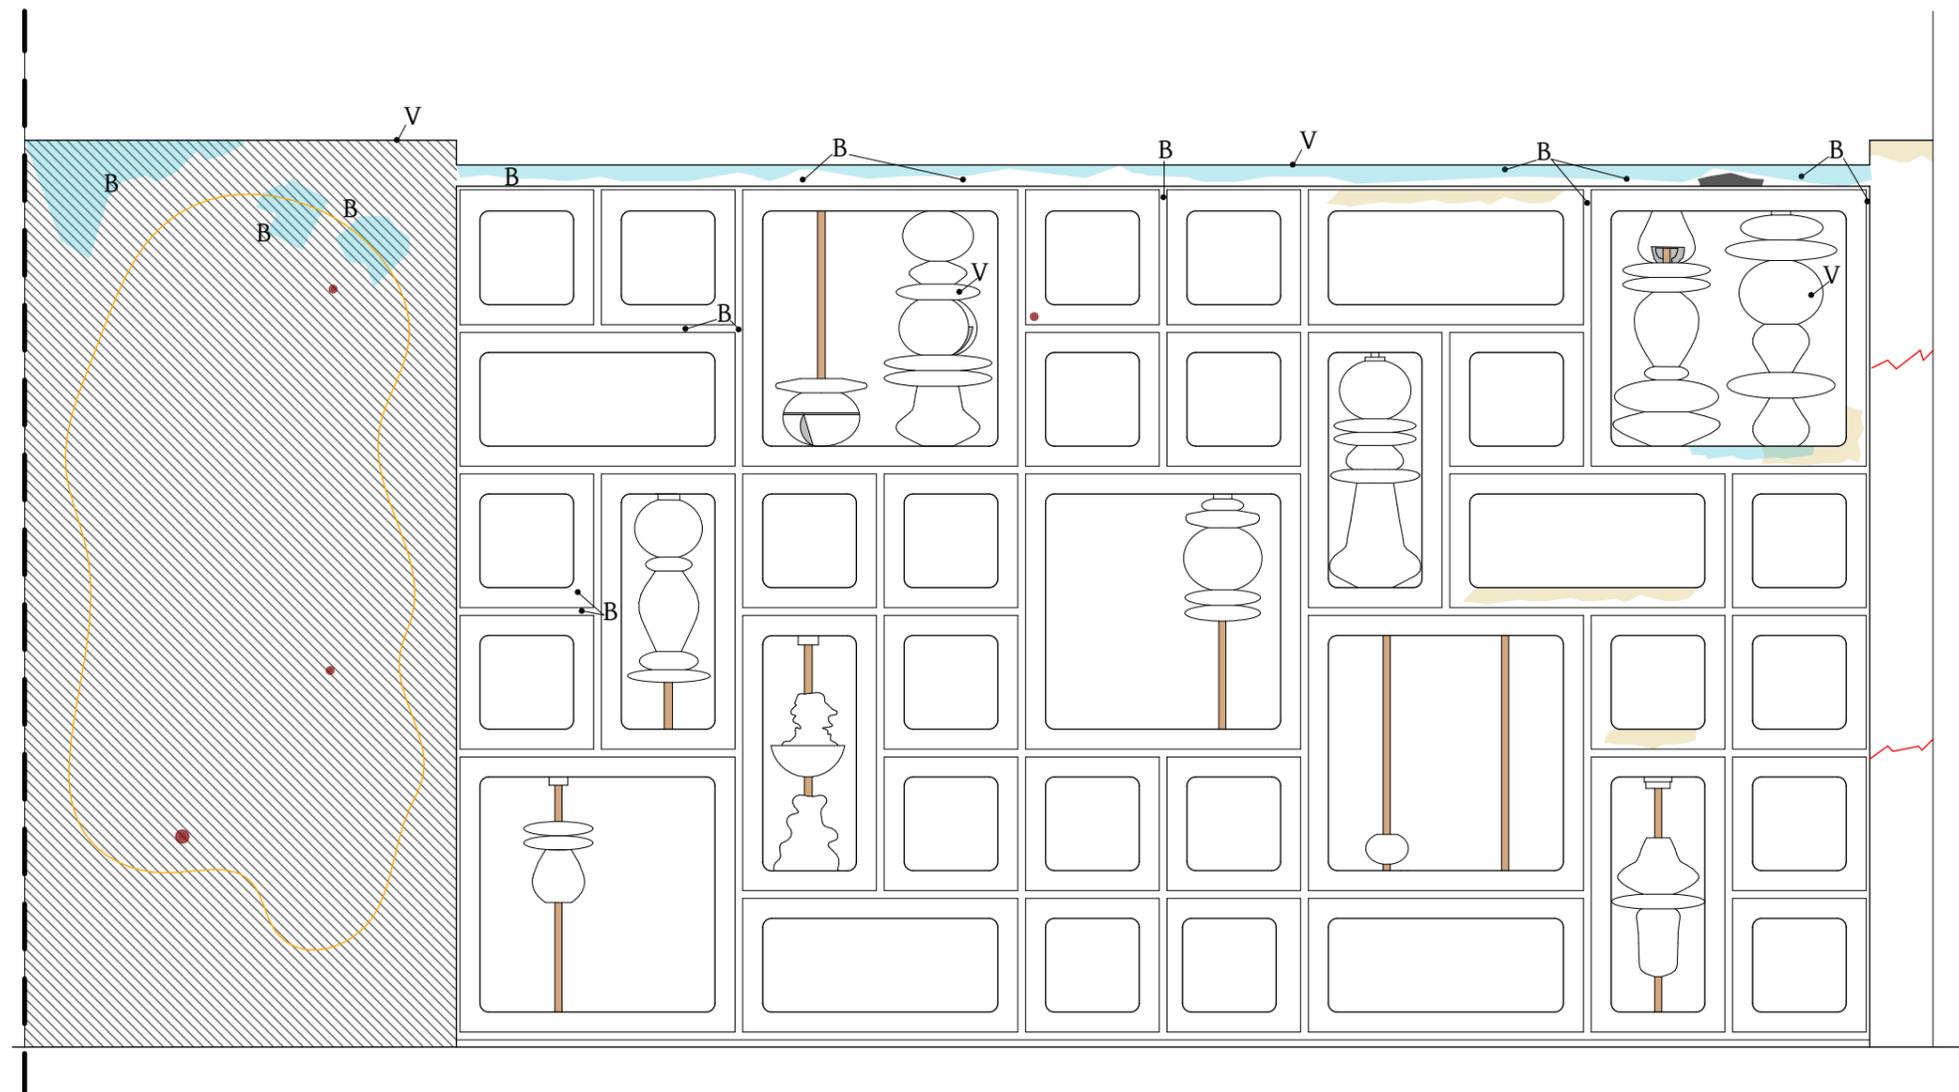
- geringe Abstand zwischen der Mauer und der Rückwand des Containers
- Biogener Bewuchs, Absplitterung und Verschmutzung fast in allen Fächer und Fügen
- Gegenstände wie Container, Mülltunen, Pflanzen, Getränkeschrank, Schutzkasten, lose Bauteile, Kabel u.s.w. vor der Mauer
