Projekt: R10
 Planbezeichnung: R10_Strukturmauer_Junge
 Maßstab: 1/75, 1/500
 Format: DIN A3
 Datum: 24.05.2022

Strukturmauer Junge
 Ifflandstraße 1- 4, 10179 Berlin
Bestandsaufnahme

Projekt:	R10	Strukturmauer Junge	büro west	
Planbezeichnung:	01_Schadenskartierung_1	Ifflandstraße 1- 4, 10179 Berlin	tempelhofer damm 2	
Maßstab:	1/20	Bestandsaufnahme	12101 berlin	
Format:	DIN A3	Rückfrontseite	fon: 78 60 47-0	
Datum:	24.05.2022	Schadenskartierung	fax: 78 60 47-16

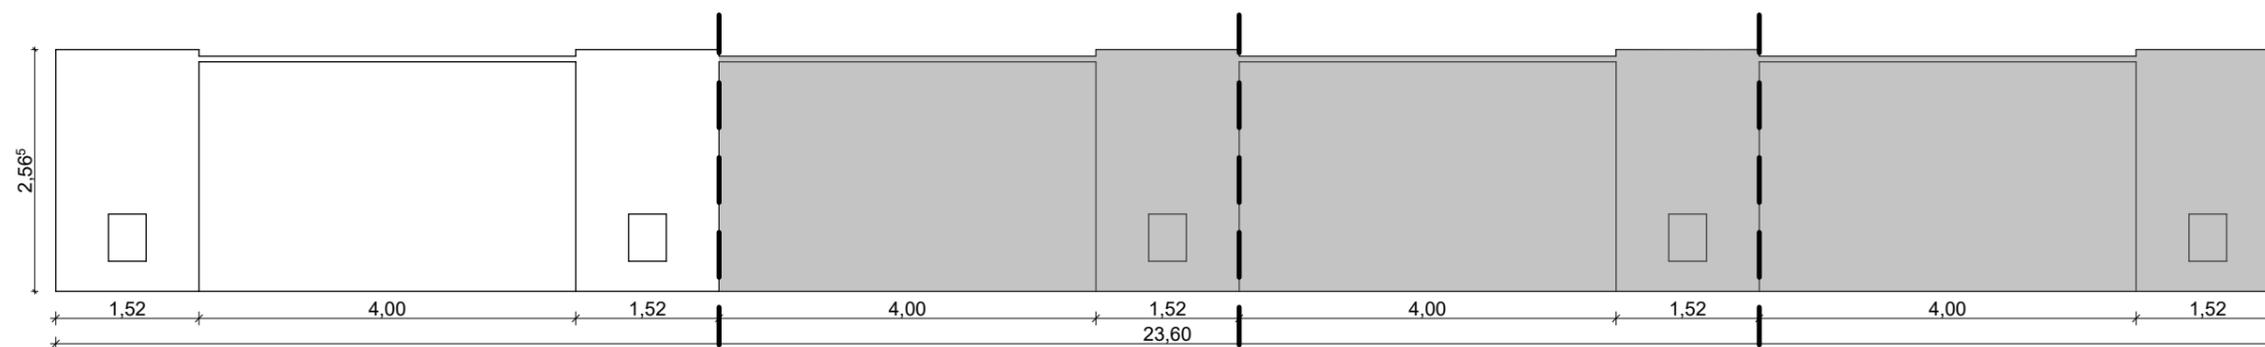
- Bauelemente Kiosk grenzen sehr dicht an der
- Biogener Bewuchs, Absplitterung und Verschmutzung fast in allen Fächer und Fügen
- Gegenstände wie Container, Mülltunen, Pflanzen, Getränkestrank, Schutzkasten, lose Bauteile, Kabel, Bewagkasten u.s.w. vor der Mauer
- Rückfrontseite ist durch Baumreihe verdeckt

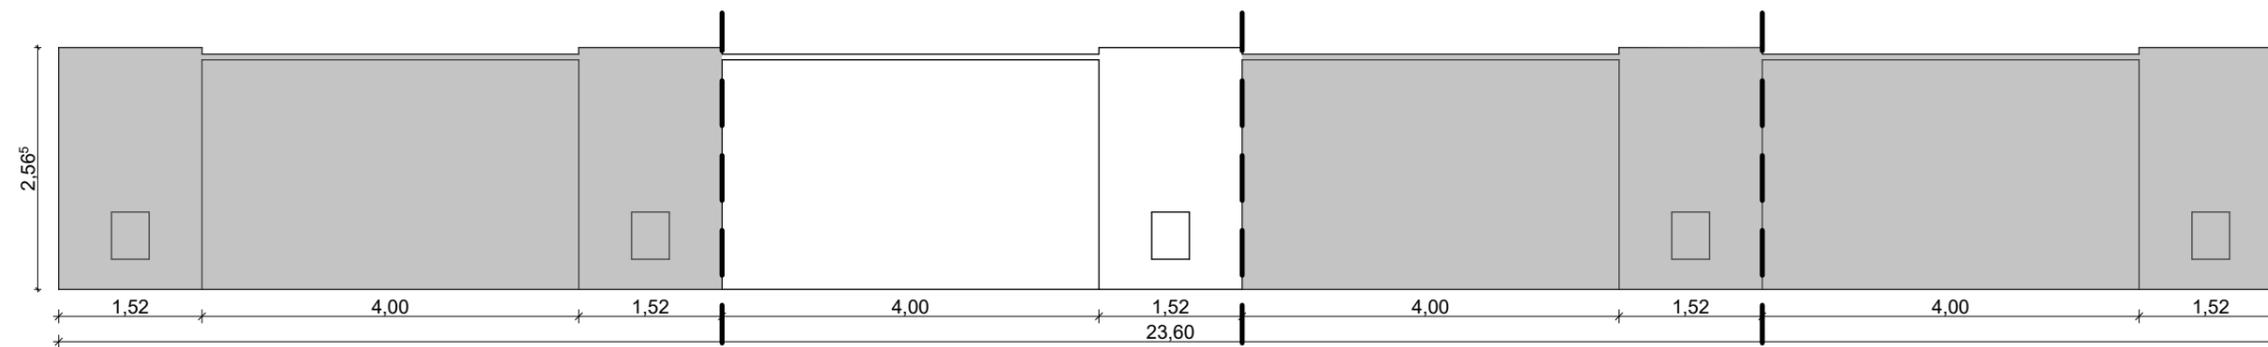
Projekt:	R10	Strukturmauer Junge	büro west
Planbezeichnung:	01_Schadenskartierung_2	Ifflandstraße 1- 4, 10179 Berlin	tempelhofer damm 2
Maßstab:	1/20	Bestandsaufnahme	12101 berlin
Format:	DIN A3	Rückfrontseite	fon: 78 60 47-0
Datum:	24.05.2022	Schadenskartierung	fax: 78 60 47-16

- Bauelemente Kiosk grenzen sehr dicht an der Mauer
- Biogener Bewuchs, Absplitterung und Verschmutzung fast in allen Fächer und Fügen
- Gegenstände wie Container, Mülltunen, Pflanzen, Getränkeschrank, Schutzkasten, lose Bauteile, Kabel, Bewagkasten u.s.w. vor der Mauer
- Rückfrontseite ist durch Baumreihe verdeckt

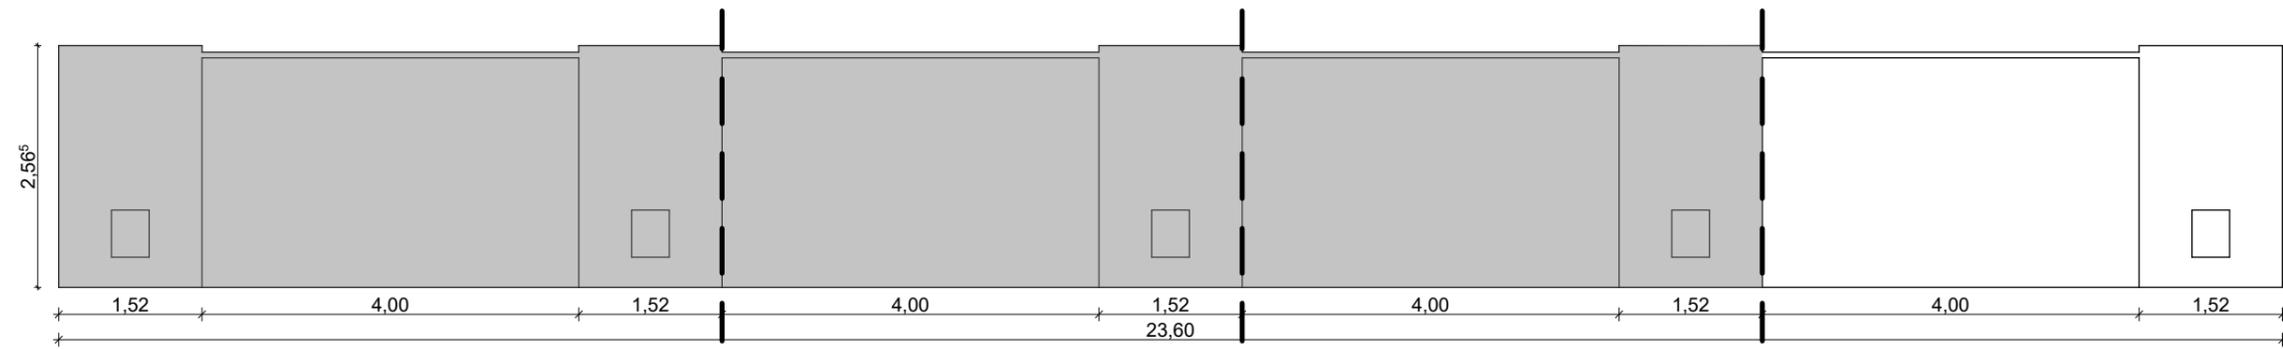
Projekt: R10
 Planbezeichnung: 01_Schadenskartierung_4
 Maßstab: 1/20
 Format: DIN A3
 Datum: 24.05.2022

- Bauelemente Kiosk grenzen sehr dicht an der Mauer
- Biogener Bewuchs, Absplitterung und Verschmutzung fast in allen Fächer und Fügen
- Gegenstände wie Container, Mülltunen, Pflanzen, Getränkeschrank, Schutzkasten, lose Bauteile, Kabel, Bewagkasten u.s.w. vor der Mauer
- Rückfrontseite ist durch Baumreihe verdeckt

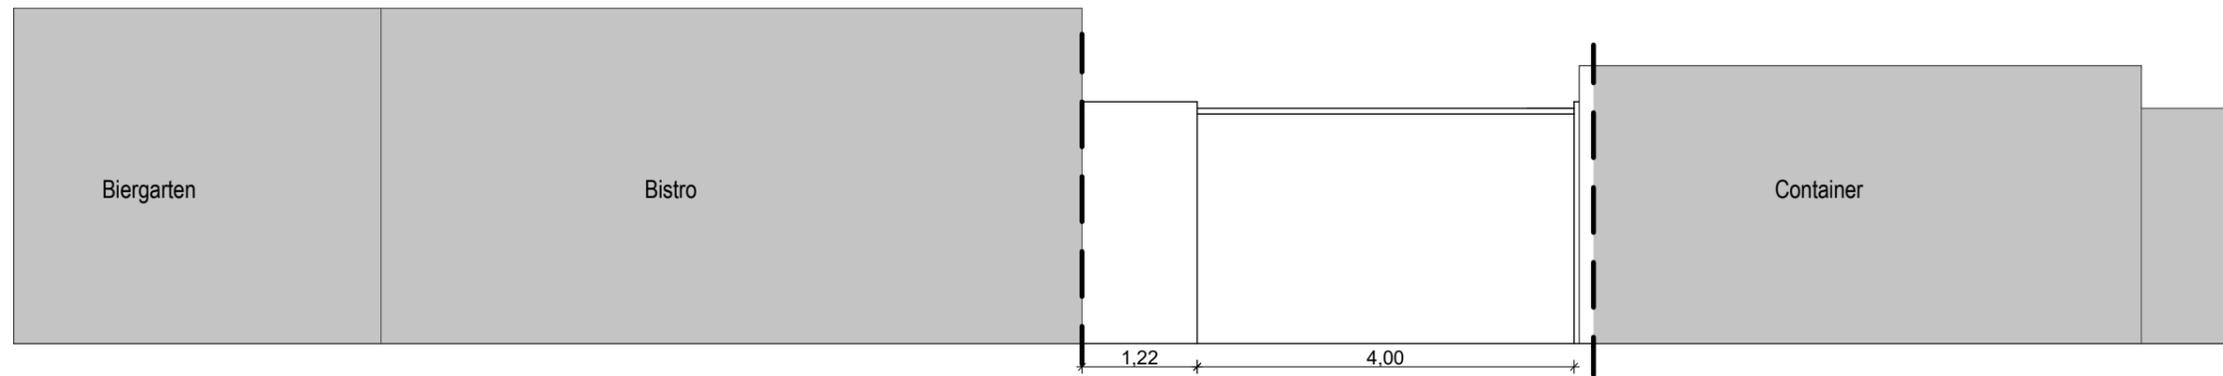
Projekt:	R10	Strukturmauer Junge	büro west
Planbezeichnung:	01_Schadenskartierung_5	Ifflandstraße 1- 4, 10179 Berlin	tempelhofer damm 2
Maßstab:	1/20	Bestandsaufnahme	12101 berlin
Format:	DIN A3	Straßenseite	fon: 78 60 47-0
Datum:	24.05.2022	Schadenskartierung	fax: 78 60 47-16

- geringe Abstand zwischen der Mauer und der Rückwand des Containers
- Biogener Bewuchs, Absplitterung und Verschmutzung fast in allen Fächer und Fügen
- Gegenstände wie Container, Mülltunen, Pflanzen, Getränkeschrank, Schutzkasten, lose Bauteile, Kabel u.s.w. vor der Mauer
